## Insecten in hout: beoordeling en bestrijding

RDMZ info Restauratie en beheer nr. 22, januari 2001, meegezonden met RDMZ Nieuwsbrief 1, 2001

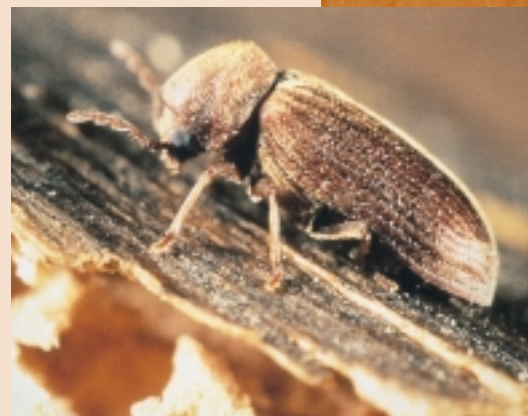
*Gewone houtwormkever - volwassen insect. Kenmerkend zijn de rijen van puntjes op de dekschilden*

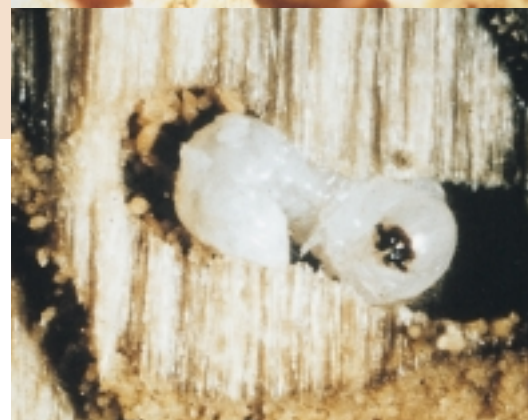
*Gewone houtwormkever - larve*

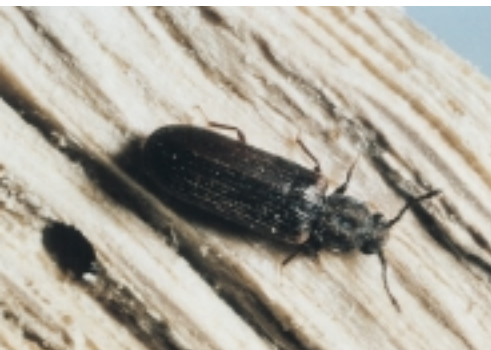
*Spinhoutkever - volwassen insect*

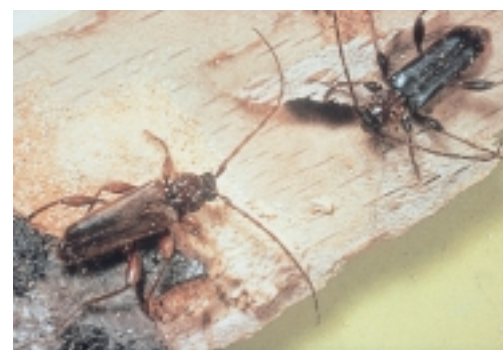
*Veranderlijke boktor - volwassen insecten. Een van de boktorsoorten in hout die niet schadelijk zijn*

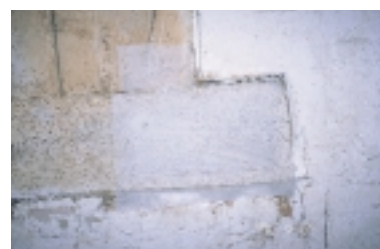
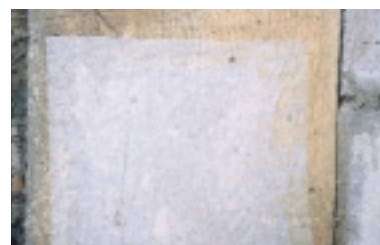
*Papier geplakt over een aantal uitvliegopeningen om zo de activiteit te bepalen. In het papier onder zit een gaatje en dus is de aantasting actief. Boven gaat het om een oude, niet-actieve aantasting*

In oude gebouwen zijn veel aantastingen - vooral van de gewone houtwormkever en de bonte knaagkever - niet meer actief. In het hout zitten dan geen levende larven meer. Bestrijding is dus overbodig. Maar in hout waarin weinig larven leven, is de activiteit soms moeilijk met zekerheid vast te stellen. Dan moeten we niet bestrijden, maar eerst de activiteit beoordelen. Dat kan door strak over de verdachte zone een vel papier aan te brengen, dat we aan de randen met stijfsel (behangsellijsel) vastplakken (zie afbeeldingen). Actieve, levende aantastingen komen zo aan het licht. Want bij het uitvliegen - in voorjaar en zomer - laten kevers in het papier gaatjes achter. Zitten er na de zomer geen gaatjes in, dan niet bestrijden. In waardevol (kerk)meubilair valt een stel nieuwe uitvliegopeningen - en dus de activiteit - makkelijker op als we de bestaande openingen voorzichtig met bijenwas vullen.

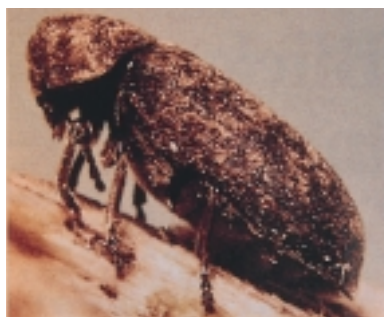
*Bonte knaagkever - volwassen insect.  
Kenmerkend is het gevlekte uiterlijk*

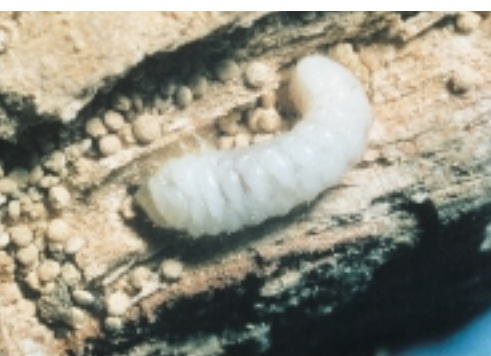
*Bonte knaagkever - larve. Daar omheen talrijke lensvormige deeltjes die we ook aantreffen in het boormeel*

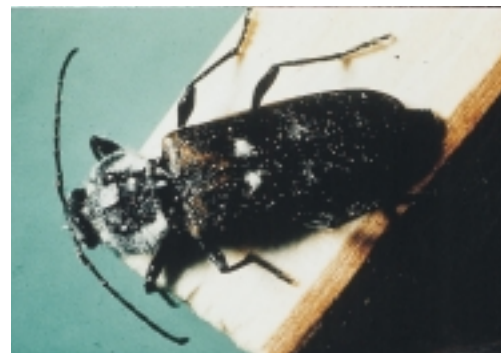
*Huisboktor - volwassen insect. Kenmerkend zijn de lange voelspriet, de twee witte vlekken op de dekschilden en de dikke dijen*

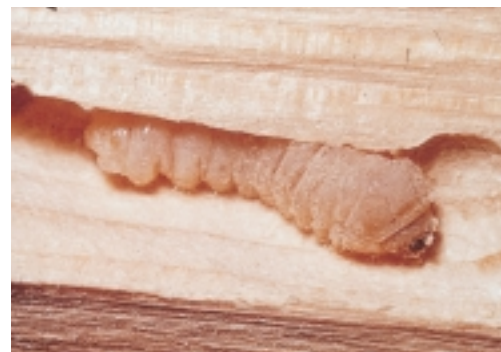
*Huisboktor - larve*

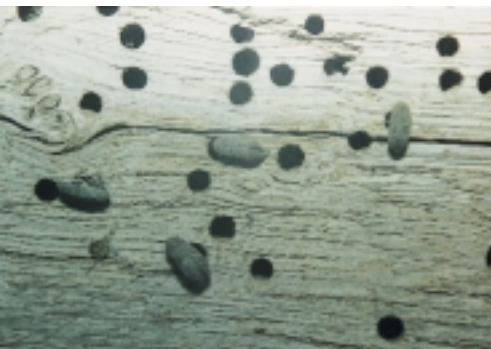
*Bonte knaagkever - hout met uitvliegopeningen en uitgevlogen kevers*

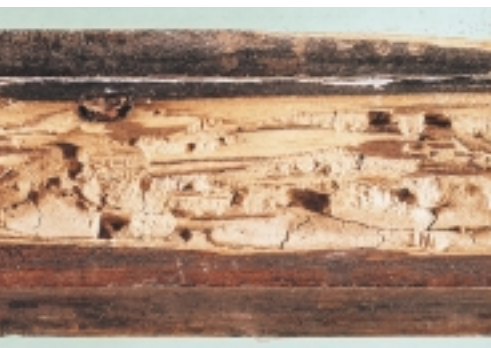
*Huisboktor - aantasting is vaak ernstig, maar beperkt zich tot het spinthout*

**Huisboktor** Uit ouder bouwhout zijn veel voedingsstoffen verdwenen. In hout ouder dan 70 jaar (geteld vanaf het vellen van de boom) verlopen aantastingen trager en is de schade navenant geringer. In hout ouder dan 100 jaar zijn aantastingen zeer uitzonderlijk, ze stoppen in korte tijd vaak vanzelf en veroorzaken nauwelijks enige schade aan hout of constructie. Daarentegen kan in spintrijk bouwhout jonger dan 70 jaar aanzienlijk materiaal- en sterkteverlies optreden. Daarin blijft van het spinhout soms niet meer over dan een dun houtlaagje aan de buitenkant. Constructieve verzwakking kan dan ook voorkomen, vooral bij aantastingen die zich in korte tijd – 10 tot 20 jaar – snel konden ontwikkelen. Vochtproblemen dragen daaraan niet bij, hogere temperaturen – rond schoorstenen – doen dat wel. De gevolgen van aantasting zijn het grootst in naaldhoutconstructies van na ongeveer 1920. Daarin komt namelijk meer spinhout voor. Niet alleen doordat veel constructies lichter zijn uitgevoerd dan voorheen, maar ook doordat er vanaf de 20e eeuw aan het hout zelf meer spinhout zit.
