Schimmels in hout: oorzaken en oplossingen

RDMZ info Restauratie en beheer nr. 21, januari 2001, meegezonden met RDMZ Nieuwsbrief 1, 2001

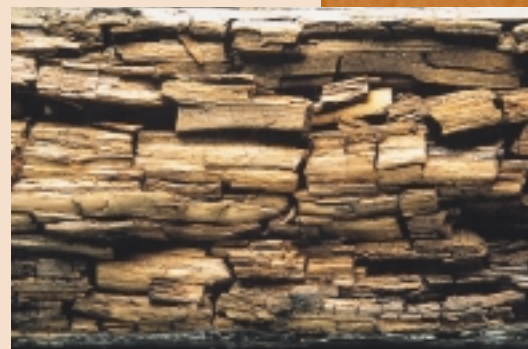
Bruinrot in hout

Bruinrot Wanneer schimmels de cellulose in hout afbreken, ontstaat bruinrot. Hout met bruinrot is donkerder van kleur. Ook zitten er scheuren in, vaak in een enigszins kubusvormig patroon. Ernstig aangetast hout dat droog is, laat zich makkelijk met de vingers tot poeder wrijven. Veel hout met bruinrot blijft aan het oppervlak min of meer onaangestast.

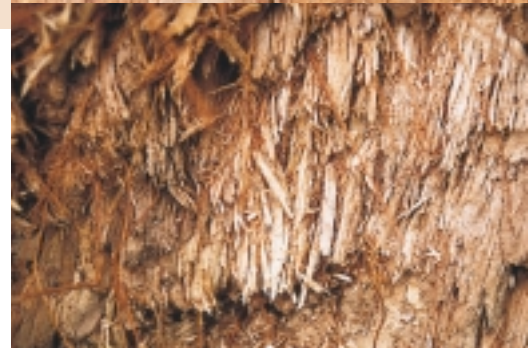
Bruinrot in hout (vroeg aantastingsstadium)

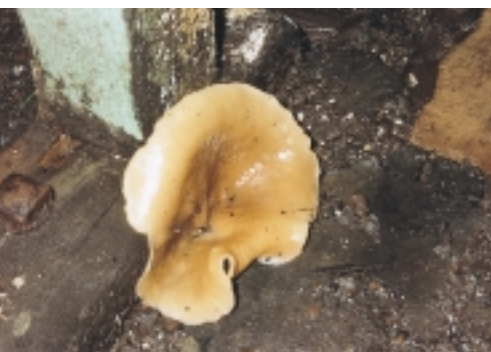
Bekerzwam - vruchtlichaam. Een van de schimmels die wijzen op veel vocht, maar die hout niet aantasten

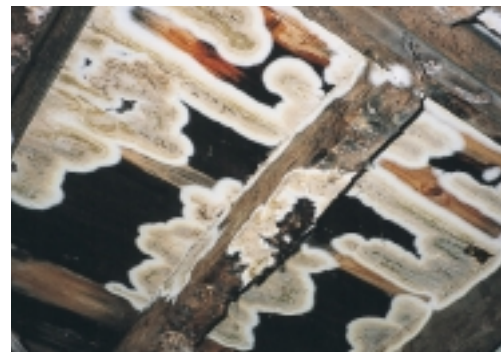
Kelderzwam - vruchtlichamen. Deze vruchtlichamen worden makkelijk verward met die van de huiszwam

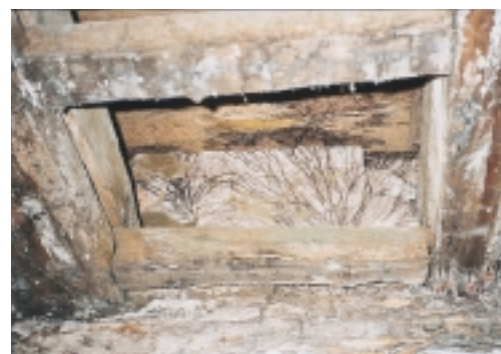
Kelderzwam - strengen

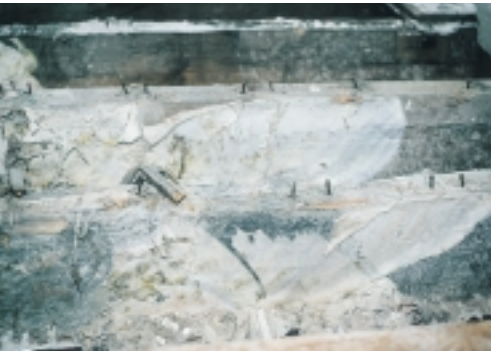
Huiszwam - schimmelweefsel. Naast dit vliesachtige weefsel vormt de huiszwam ook wattenachtig weefsel

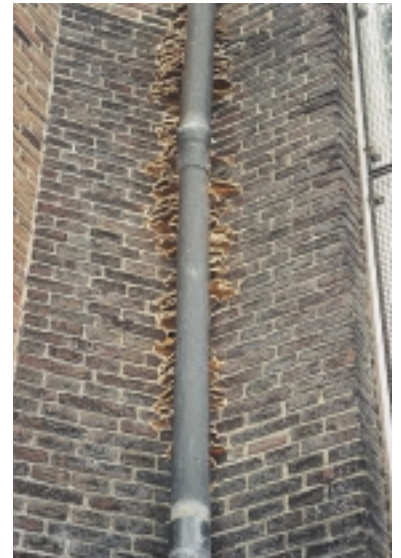
*Huiszwam - vruchtlichaam (in consolevorm).
De huiszwam vormt vaak vruchtlichamen op muren, maar zelden aan de gevelzijde*

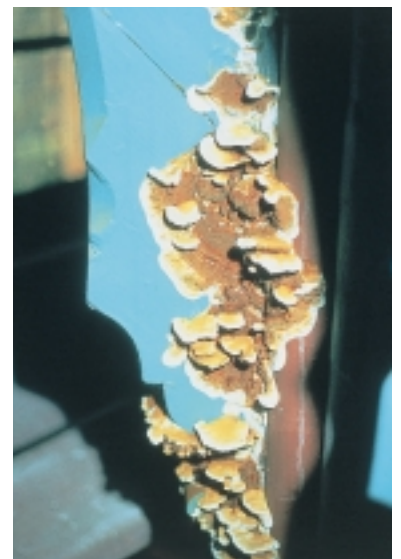
*Huiszwam - vruchtlichaam (in consolevorm).
Onder afsluitende verflagen kan de huiszwam al enigszins vochtig hout makkelijker aantasten*

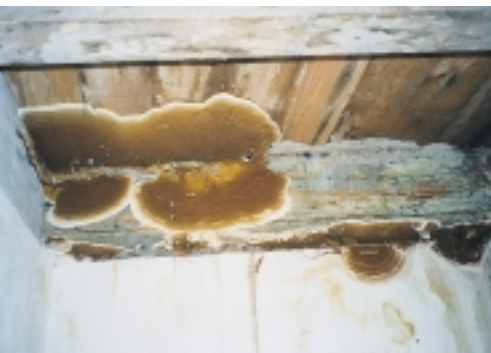
*Huiszwam - vruchtlichamen (in plaatvorm).
Vruchtlichamen van de huiszwam komen vaak
voor op de overgang hout - muur (boven) of op
de bodem in kruipruimten (onder)*

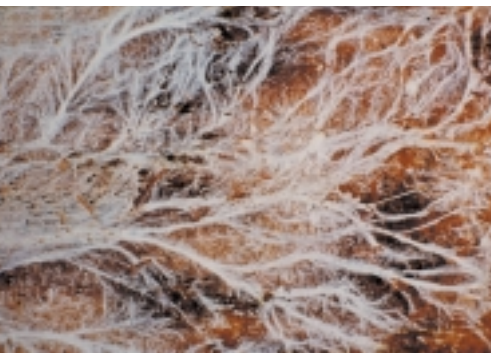
Poriëzwam - strengen
